Radiološka diagnostika vratne hrbtenice

Povzetek

Asist. Igor Movrin, dr. med.
Doc. dr. Andrej Čretnik, dr. med.

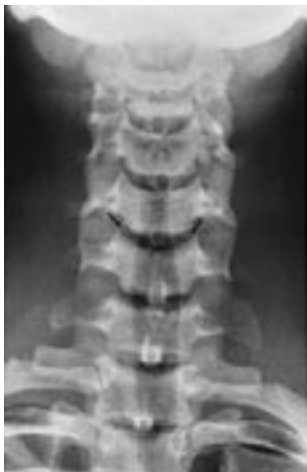
Slika 4: AP posnetek vratne hrbtenice

Na AP posnetku brez patoloških odstopanj vidimo na vretencih gladko valovita lateralna robova, ki ju tvorijo lateralne mase (*Massa lateralis*), trnaste nastavke (*Procesus spinosus*) vidimo v sredini v navpični črti, medvretenčni prostori (*puščici*) so simetrični. Fasetni sklepi zaradi 35 stopinjskega naklona, pod katerim potekajo, niso vidni. Včasih vidimo povečane stranske odrastke C7 ali vratno rebro. C1 in C2 sta v teh projekcijah slabo vidna.

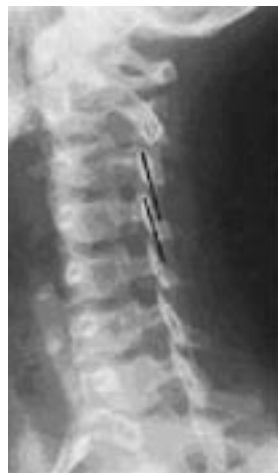
Slika 6: Polstranski posnetek vratne hrbtenice

Posnetek naredimo pod kotom 45 stopinj glede na vzdolžno os vratne hrbtenice. Vidimo intervertebralne oz. nevrnalne odprtine (Foramen intervertebrale) na eni strani in pedikle na nasprotni (kontralateralni) strani. Lamine so normalno položene kot strešniki (glej črte na sliki).

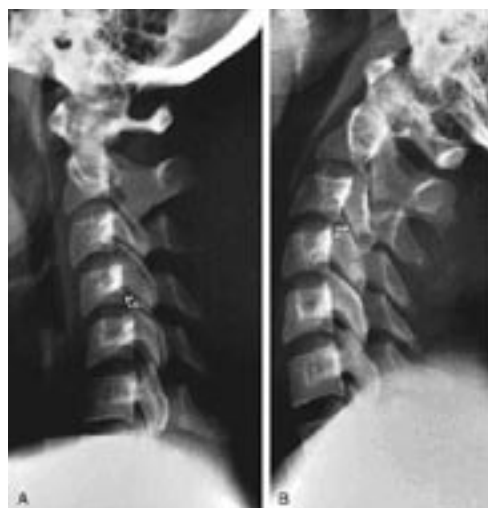
Slika 8: Funkcionalna posnetka vratne hrbtenice (A-predklon, B-zaklon)

Pri funkcionalnem slikanju naredimo stranska RTG posnetka (celotne) vratne hrbtenice v predklonu (fleksiji) in zaklonu (ekstenziji) z namenom odkrivanja vezivne in medvretenčne (diskoligamentarne) nestabilnosti. Te posnetke opravljamo pri budnem in sodelujočem preiskovancu, ki nam lahko opiše subjektivne nevrološke spremembe oz. simptome in bolečino med preiskavo. V primeru nevroloških sprememb gibov ne smemo stopnjavati.

Pomembno je, da prepoznamo manjše medvretenčne premike, ki se fiziološko pojavljajo pri predklonu (fleksiji) in zaklonu (ekstenziji). Tipično se pojavljajo na večjih, sosednjih nivojih in ne presegajo 3 mm (puščice). Prostor med laminami, fasetnimi sklepi in spinoznimi odrastki mora biti med sosednjimi nivoji simetričen, medvretenčni prostor pa po celotni širini medvretenčne ploščice (*diskus*) enako širok.

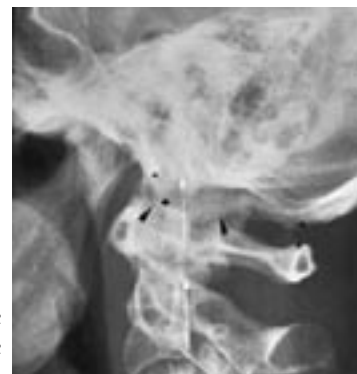
Slika 10: Atlanto-occipitalne razmere

Spinolaminarna črta C1 se prilega zadnjemu delu velike line (*Foramen occipitale magnum*) (*dvoglava puščica*), okcipitalni kondili pa se nahajajo znotraj obroča C1 (*črni glavi puščic*). Razdalja med bazo klivusa (●) in densom (◆) znaša manj kot 12 mm. Navidezna črta (*bela puščica*), ki poteka po zadnjem delu telesa C2 je oddaljena manj kot 12 mm od klivusa.

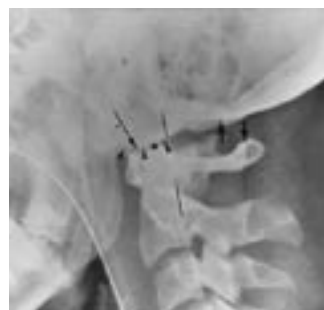
Slika 11: Atlanto-occipitalna subluksacija

Na stranskem posnetku zgornjega dela vratne hrbtenice je viden premik velike line naprej glede na spinolaminarno črto C1 (*kratke črne puščice*), ter pomik okcipitalnih

kondilov iz obroča C1 (*glave puščic*). Zadnja črta klivusa prečka dens na sprednji strani (*dolga črna puščica*). Razdalja med bazo klivusa (●) in densom (◆) ter razdalja zadnje črte teles vretenc (*prekinjena črna črta*) in baze klivusa presega 12 mm.

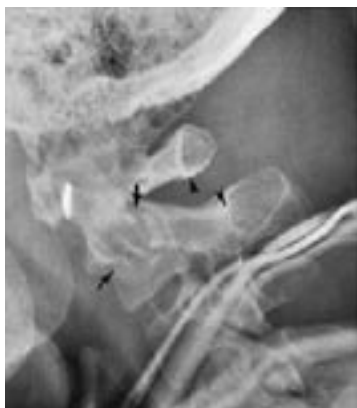
Slika 13: Zlom densa (C2)

Na lateralnem posnetku je vidna spremenjenost obroča C2 (*puščice*) in sprednja premaknitev C1 glede na C2, kar nam kaže spinolaminarna črta (*glavi puščic*). Na sliki skozi usta je viden zlom baze zoba (dens) (*puščice*), ki je nagnjen na stran.

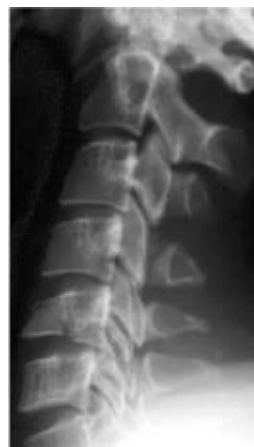
Slika 15: Zlom C5

Na sliki 15 vidimo stisnjenje telesa C5 spredaj in odbitek sprednjega dela telesa naprej. Zlom poteka v spodnjem delu tudi v zadnji del telesa vretenca, viden je pomik odbitega dela proti kanalu nazaj (*burst zlom*) in s tem

utesnitev kanala. Za natančno oceno velikosti utesnitve moramo narediti računalniško tomografsko (CT) slikanje vretenca.

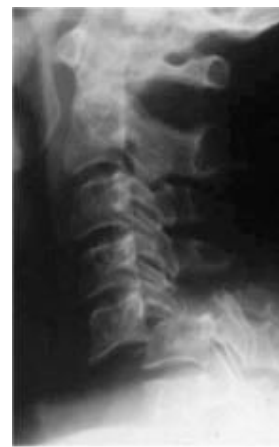
Slika 16: Zlom in izpah C5-C6

Pri poškodbah delujejo sile pogosto v več različnih smereh in posledica so lahko poleg zloma tudi sočasni izpahi vretenc, ki so zelo pogosto združeni s poškodbami živčnih struktur (hrbtenjače oz. živcev).

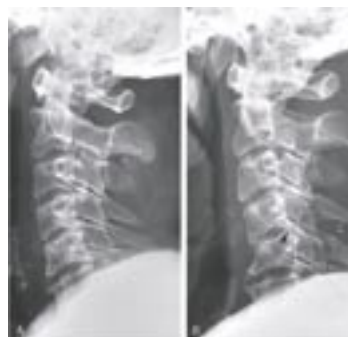
Slika 17: Fleksijska poškodba vratne hrbtenice- RTG v nevtralnem položaju (A) in v fleksiji (B)

Na sliki 17 na stranskem posnetku v nevtralnem položaju (A) ligamentarna poškodba ni opazna. Na stranskem posnetku v predklonu (B) pa je viden premik teles C4 – C5 (*črna glava puščice*) z razširitvijo interspinoznega prostora (*bela puščica*) (poškodba vezi in posledična nestabilnost).

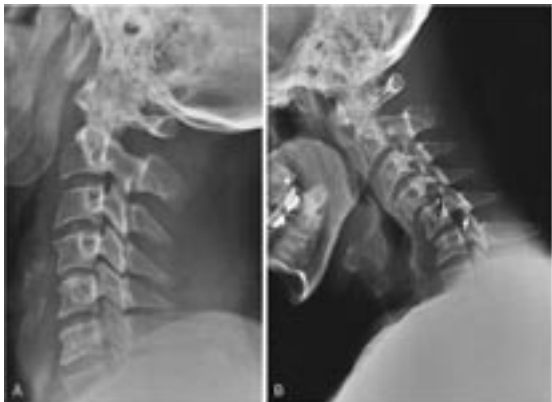
Slika 18: Fleksijska poškodba vratne hrbtenice- RTG v nevtralnem položaju (A) in v fleksiji (B)

Na sliki 18 na stranskem posnetku v nevtralnem položaju (A) ligamentarna poškodba prav tako ni opazna. Na stranskem posnetku v predklonu (B) pa je vidna premaknitev teles in fasetna dislokacija C4 – C5 (črna

puščica) in razprtje C5–C6 s premaknitvijo med sklepnimi odrastki (bela puščica)(nestabilnost z nastankom izpaha ob fleksiji).
